## L'EVENTO ALLUVIONALE DI GINOSA DEL 7 OTTOBRE 2013

*Francesco Montanaro*

Meteorologo Associazione Meteo Valle D'Itria – Laureato in Scienze geologiche

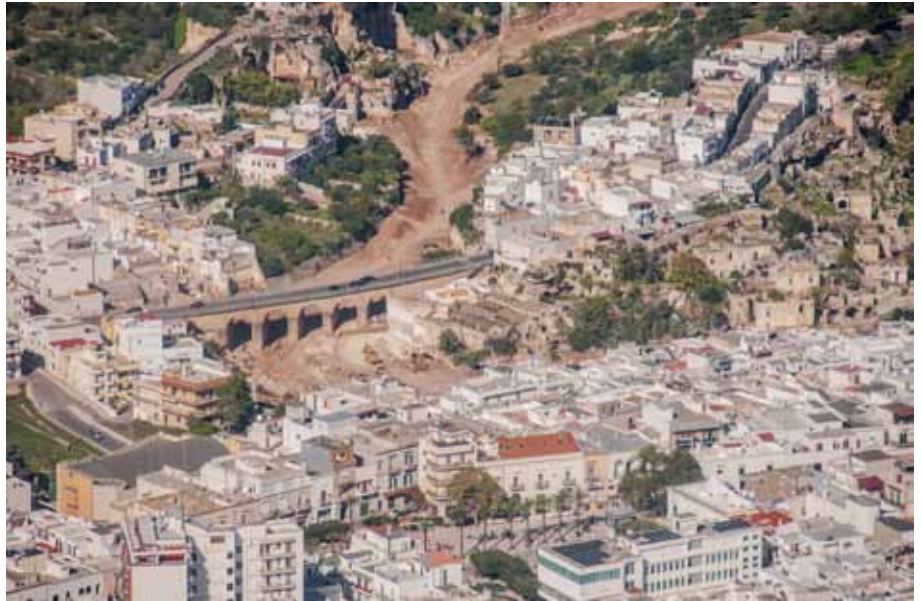
*Foto 1* - Abitato di Ginosa – Località Ponte San Leonardo (Torrente Lognone). La foto evidenzia il meandro della gravina di Ginosa che in prossimità del tratto curvilineo ha determinato accumulo di detriti con conseguente aumento del livello dell'acqua che ha distrutto piccoli fabbricati costruiti nella gravina (Foto G. D'Onofrio).

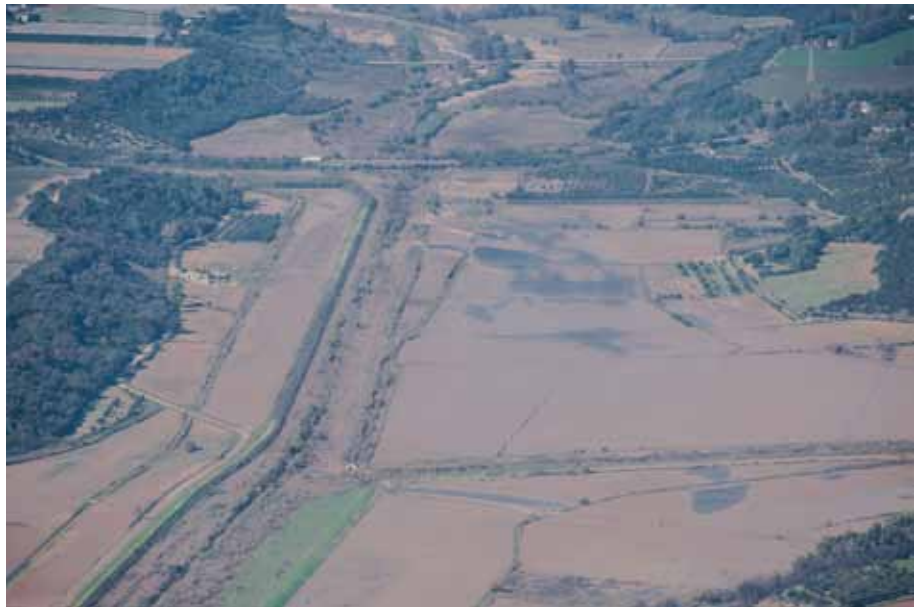
*Foto 2* - Dalla foto è possibile notare la larghezza del letto ordinario e l'area golenale del corso d'acqua (circa 10-12 metri) ed il letto di esondazione avente una larghezza massima di 120-150 metri. L'esondazione è stata generata dalla rottura degli argini in più punti ed anche da un corso d'acqua immissario nella lama principale che nel momento del passaggio dell'onda di piena può avere determinato un fenomeno di rigurgito (Foto G. D'Onofrio).

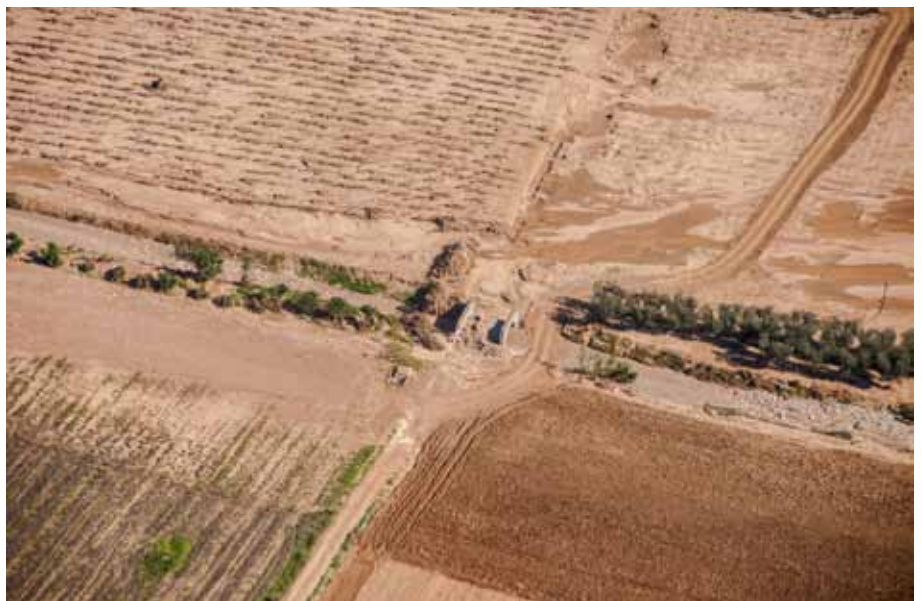
*Foto 3* - Agro di Ginosa – Località Bandiera (Torrente Vallone della Rita). In questa foto si evidenzia il crollo del piccolo ponte ad un arco che univa le due sponde del letto ordinario del corso d'acqua, evidente l'effetto di ruscellamento nel letto di esondazione con l'onda di piena che ha completamente asportato la strada sterrata (Foto G. D'Onofrio).

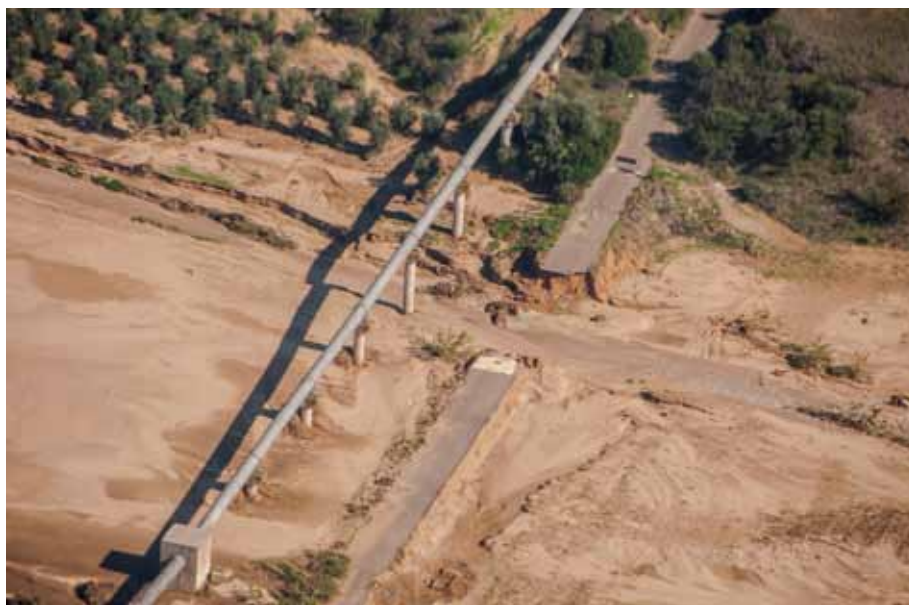
*Foto 4 - Agro di Ginosa – Strada Comunale Cipolluzzo (Torrente Vallone della Rita). Nella foto si nota il crollo del terrapieno stradale in prossimità del letto ordinario. E' evidente che il crollo sia stato causato dall'elevata altezza e velocità della massa d'acqua dell'onda di piena non adeguata alla luce delle condotte di deflusso del manufatto (Foto G. D'Onofrio).*

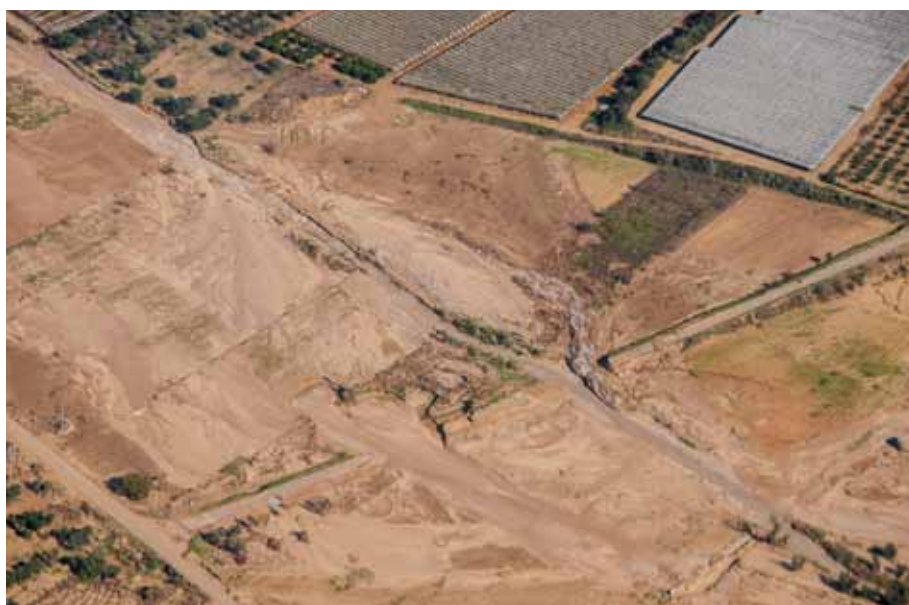
*Foto 5 - Agro di Ginosa – Strada Comunale Casone Dogana (Torrente Vallone della Rita). Foto di un altro tratto stradale interrotto in cui il terrapieno è crollato in due punti. Uno lungo il letto ordinario del corso d'acqua, l'altro in prossimità di un secondo flusso intenso di acqua sviluppatosi nel letto di piena (Foto G. D'Onofrio).*

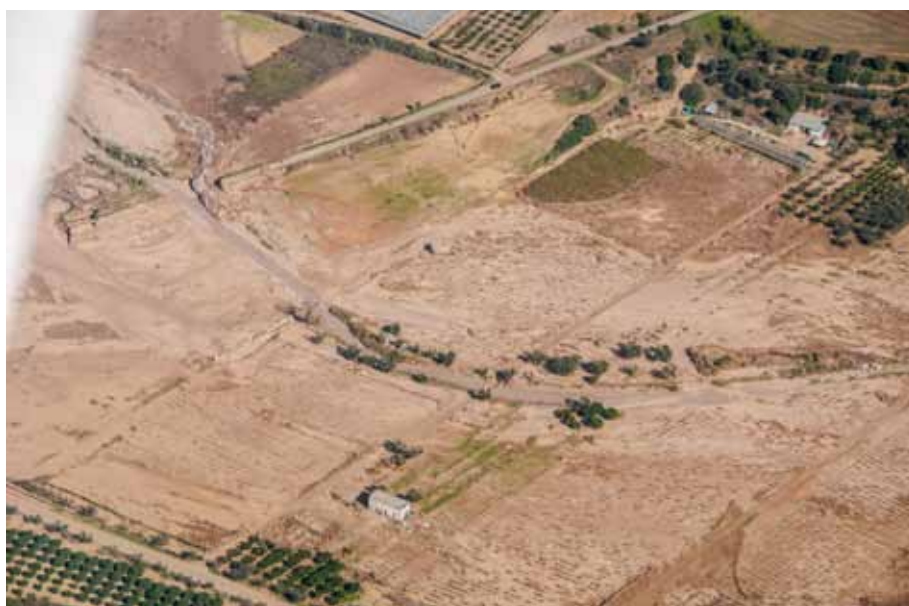
*Foto 6 - Agro di Ginosa – Località Casone Dogana (Torrente Vallone della Rita). Foto scattata a valle della precedente ed evidenzia come l'onda abbia interessato anche l'edificio rurale costruito nel letto di piena (Foto G. D'Onofrio).*

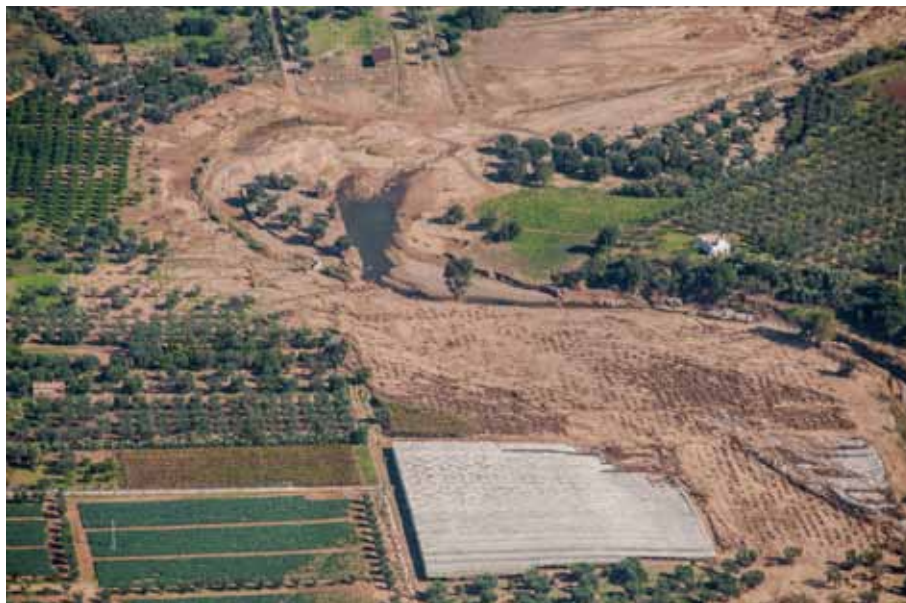
Foto 7 - Agro di Ginosa – Località Bandiera (Torrente Vallone della Rita). Evidenti i danni alle strutture agricole costruite nel letto di esondazione nel tratto meandri-forme del corso d’acqua (Foto G. D’Onofrio).
